大兴区榆垓镇居住区土地一级开发项目纳储  
DX09-0102-0010 地块、DX09-0102-0011 地块  
土壤污染状况调查报告  
(公开稿)

委托单位：北京兴展盛业投资有限公司

调查单位：北京华夏博信环境咨询有限公司

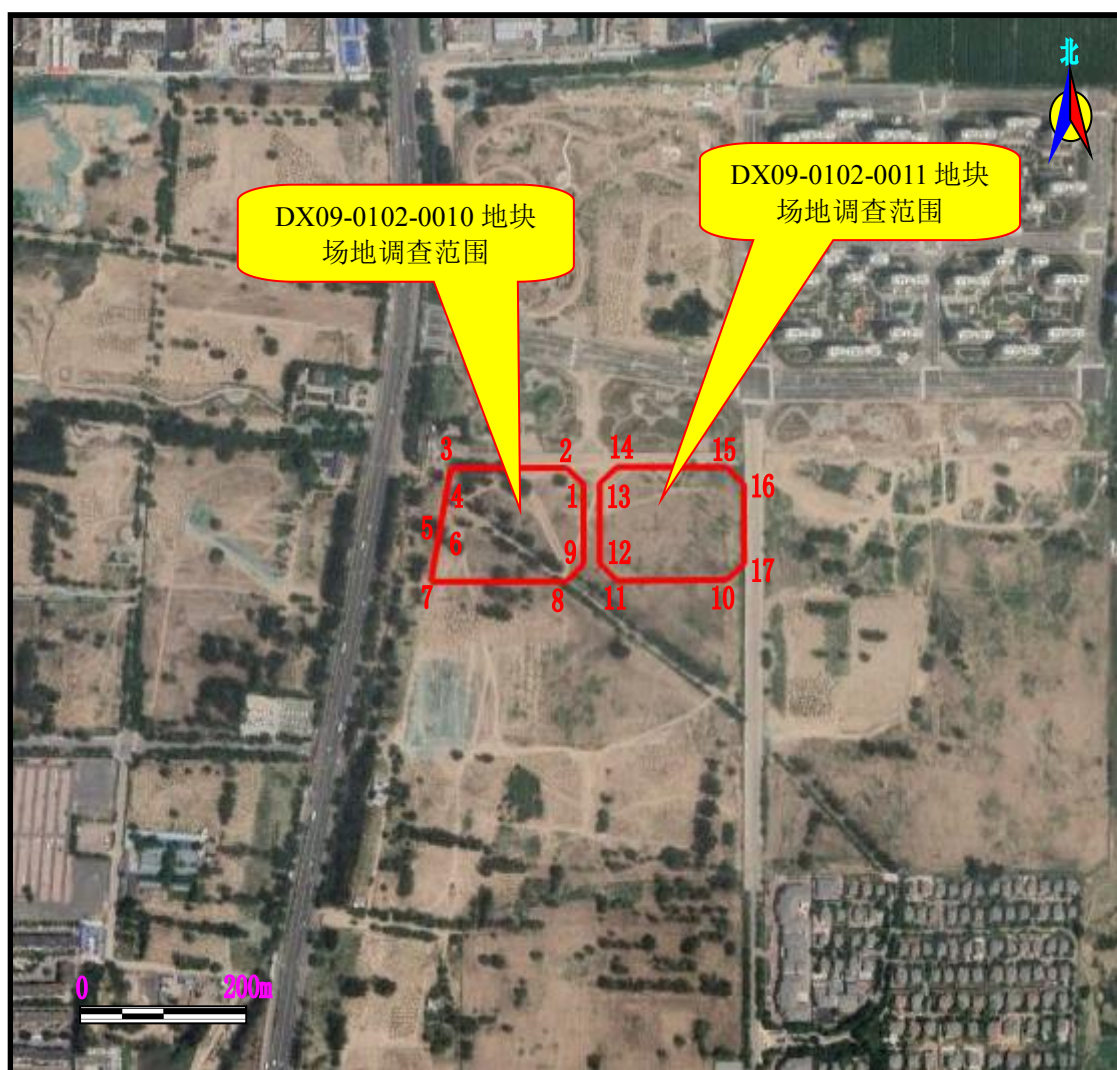
图 1.2-1 土壤污染状况初步调查范围

本次场地土壤污染状况初步调查范围为 DX09-0102-0010 地块和 DX09-0102-0011 地块，DX09-0102-0010 地块面积为 22500m<sup>2</sup>，DX09-0102-0011 地块面积为 22300m<sup>2</sup>，调查范围合计 44800m<sup>2</sup>，调查范围位置详见图 1.2-1，地块拐点坐标详见表 1.2-1。

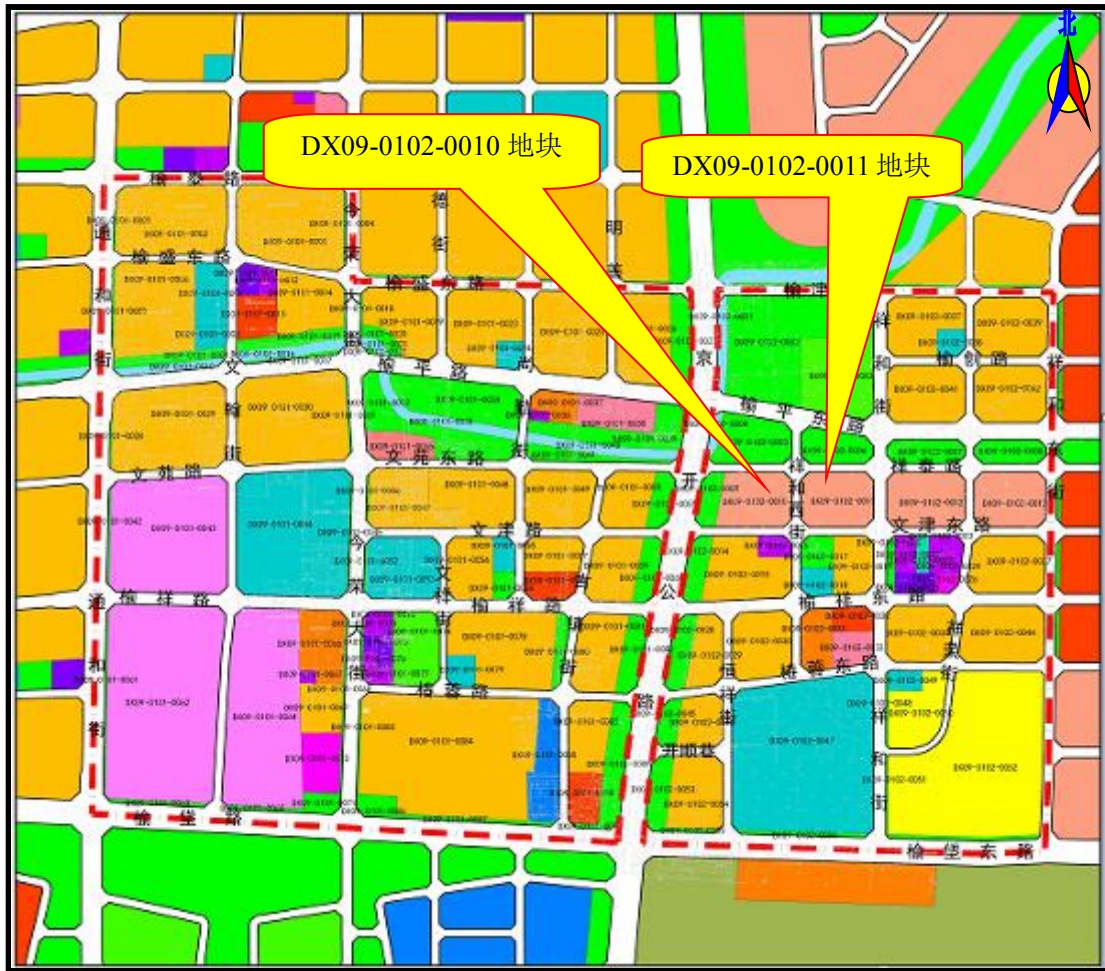
图 1.3-1 用地规划图

根据《北京市大兴区榆垓镇镇中心区控制性详细规划（深化方案）》，DX09-0102-0010 地块东至规划祥和西街、南至规划文津东路、西至规划 DX09-0102-0009 地块、北至规划祥泰路，DX09-0102-0011 地块东至规划祥和街、南至规划文津东路、西至规划祥和西街、北至规划祥泰路，DX09-0102-0010 地块、DX09-0102-0011 地块均规划为公建混合住宅用地，用地规划见图 1.3-1。
